# Suivi de l'efficacité des toiles de jute installées en 2018 et 2019 au lac Brompton

## RAPPORT préliminaire

L'Association pour la protection du Lac Brompton

RAPPEL-COOP

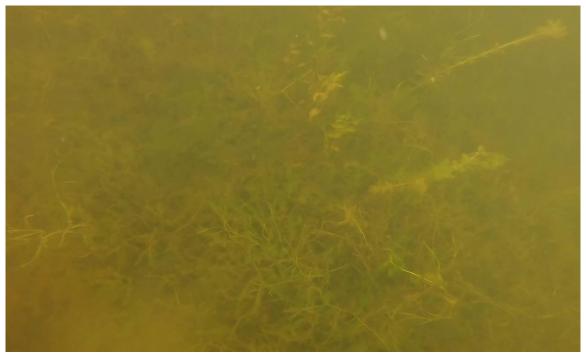
**Transect 1 (herbier 67)**: Toile de 2019 qui est recouverte par plusieurs espèces de végétaux aquatiques indigènes et quelques tiges de myriophylle à épis

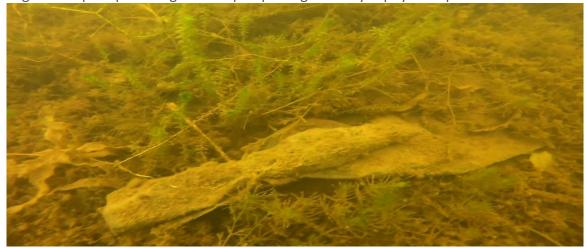
**Transect 1 (herbier 67)** : Toile de 2019 avec une accumulation sédimentaire assez élevée et présence de végétaux aquatiques indigènes

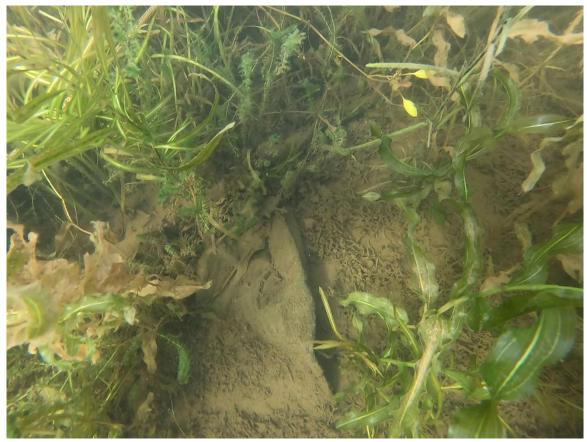
**Transect 3 (herbier 67)**: Toile de 2019 qui est recouverte par plusieurs espèces de végétaux aquatiques indigènes, un sac recouvert de sédiments est présent

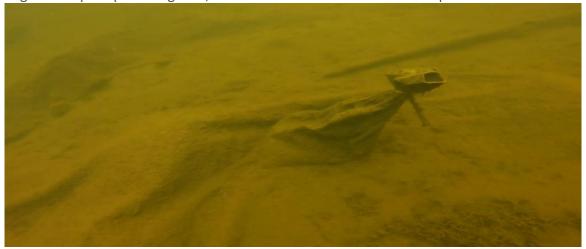
**Transect 2 (herbier 67)** : Toile de 2019 avec peu de sédiments accumulés et très peu de végétation aquatique présente

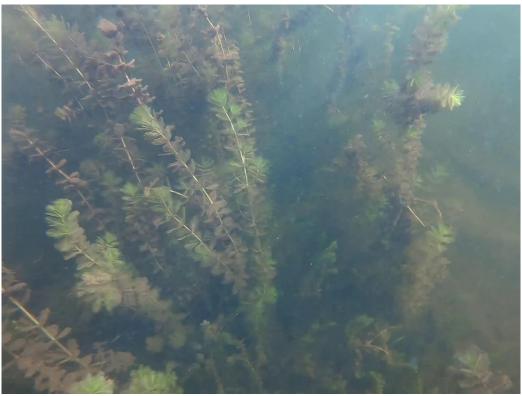
Les résultats du suivi effectué en 2020, soit deux ans après l'installation des premières toiles de jute, démontrent que le traitement s'est montré efficace dans la plupart des cas. Les toiles de 2018, surtout dans les herbiers 87 et 70 (zone du marais), sont celles avec le plus grand nombre de tiges de myriophylle à épis qui les recouvrent. Il est à noter que les toiles les plus recouvertes par du myriophylle à épis étaient le plus souvent celles où l'accumulation sédimentaire était la plus grande ou bien celles entourées de tiges de myriophylle à épi. Cependant, de l'arrachage manuel a eu lieu à l'herbier 67 et 87 durant l'été 2020 afin d'entretenir les toiles de jute, ce qui a fort possiblement altéré les données sur le nombre de tiges de myriophylle retrouvées. Aussi, la longueur des transects a une relation inévitable avec le nombre de tiges retrouvées. L'herbier 29 (transect 11 à 13), qui a été bâché en 2019, est l'herbier où le traitement par des toiles de jute a le mieux fonctionné jusqu'à présent au lac Brompton. En effet, aucun plant de myriophylle a été retrouvé sur les toiles ou en périphérie de celles-ci même si aucun arrachage manuel n'a eu lieu

**Transect 5 (herbier 70)**: Toile de 2018 recouvert densément par le myriophylle à épis sur l'un de ces pourtours, à droite, une toile posée en 2020 est présente

dans cette zone à l'été 2020 avant le suivi. Bref, ces résultats démontrent qu'il est important d'entretenir les toiles de jute année après année surtout lorsque des herbiers/tiges sont encore présents à proximité des toiles.

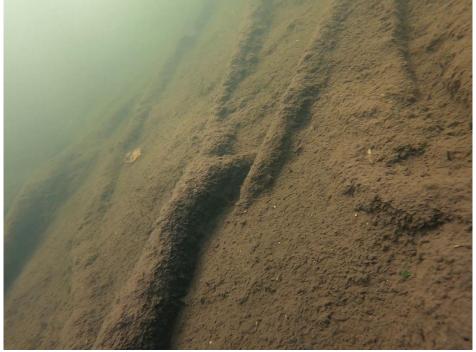
**Transect 6 (herbier 70)**: Toile de 2019 avec peu d'accumulation sédimentaire et aucun végétaux aquatiques n'est présent, aucun sac n'a été retrouvé durant le suivi de ce transect

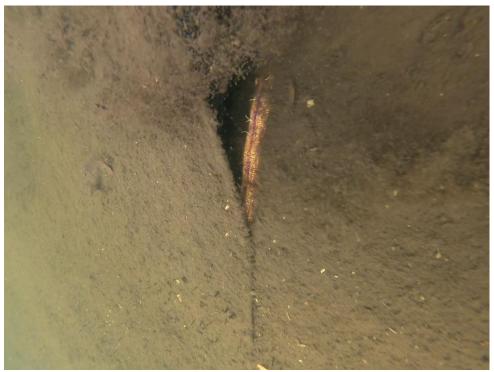
Toutes les toiles observées étaient intactes et solidement ancrées au fond du lac. La seule exception est une toile de 2018 dans l'herbier 70 qui présentait un trou près d'une couture entre deux bandes de toiles. Ce trou n'a toutefois aucun impact sur le traitement, puisqu'aucun plant de myriophylle n'a été retrouvé dans ce trou.

**Transect 6 (herbier 70)**: Toile de 2019 avec présence d'un trou près d'une couture

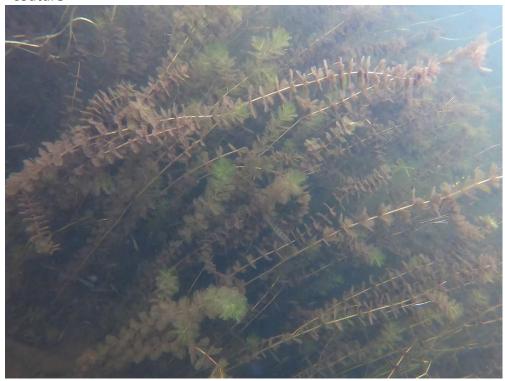
**Transect 6 (herbier 70)**: Toile de 2019 avec présence d'un petit herbier dense de myriophylle à épis en périphérie de celle-ci, quelques jeunes perchaudes sont aussi présentes sur la photo

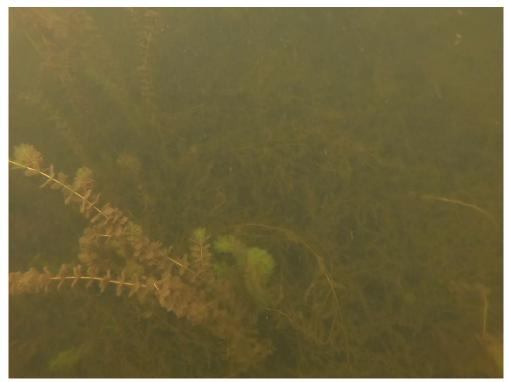
**Transect 9 (herbier 87)**: Toile de 2018 recouverte en quasi-totalité par des végétaux aquatiques indigènes et par quelques tiges de myriophylle à épis

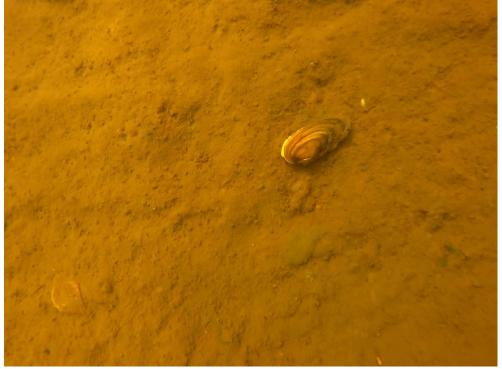
**Transect 13 (herbier 29)**: Mulette parmi plusieurs retrouvée sur une toile posée en 2019

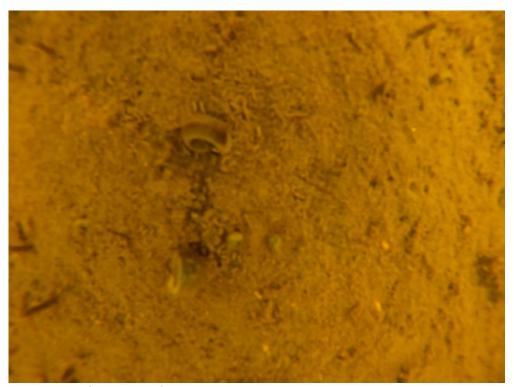
Transect 12 (herbier 29) : Deux escargots retrouvés sur une toile de jute

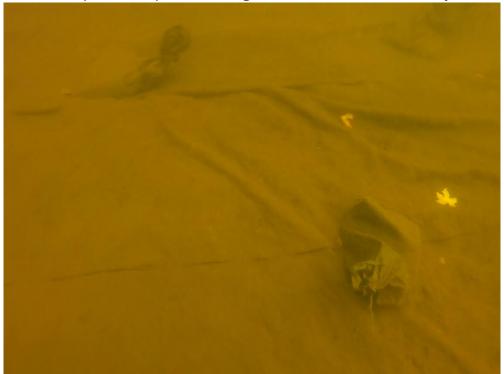
**Transect 12 (herbier 29)**: Très peu d'accumulation sédimentaire, très peu de végétaux aquatiques indigènes et aucune tige de myriophylle à épis ont été retrouvés sur cet herbier
